ASOCIACIÓN NACIONAL DE
PILOTOS PRÁCTICOS DE COLOMBIA

**EQUIPO DE SEGURIDAD
PERSONAL DEL PILOTO
PRÁCTICO**

ITP 018

INSTRUCCIONES TÉCNICAS DE PRACTICAJE
ASOCIACIÓN NACIONAL DE PILOTOS PRÁCTICOS DE COLOMBIA
ITP 018
EQUIPO DE SEGURIDAD PERSONAL DEL PILOTO PRÁCTICO

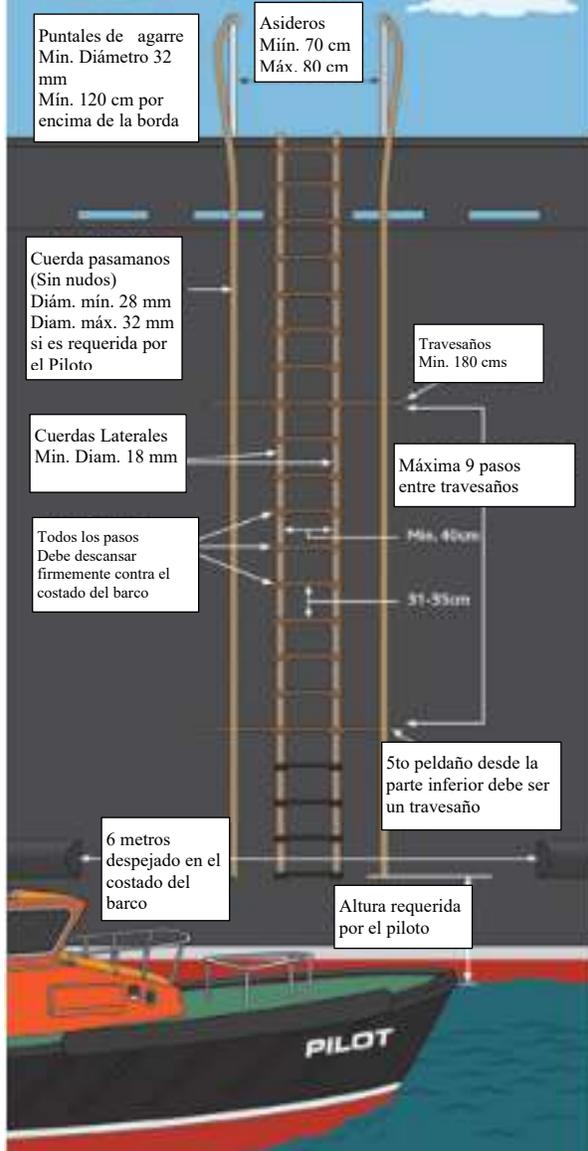
Aparejo para abordaje de 9 Mts o menos.

Escalera de abordaje: La escalera para el abordaje y desembarco debe cumplir con las normas en altura con límite de 9 metros y si supera esta altura debe estar apoyada (respaldada) con la escalera real siempre y cuando no haya puerta lateral disponible. Las escaleras deben estar debidamente aseguradas, en perfecto estado, cumpliendo las medidas reglamentarias y en constante mantenimiento (record de mantenimiento).

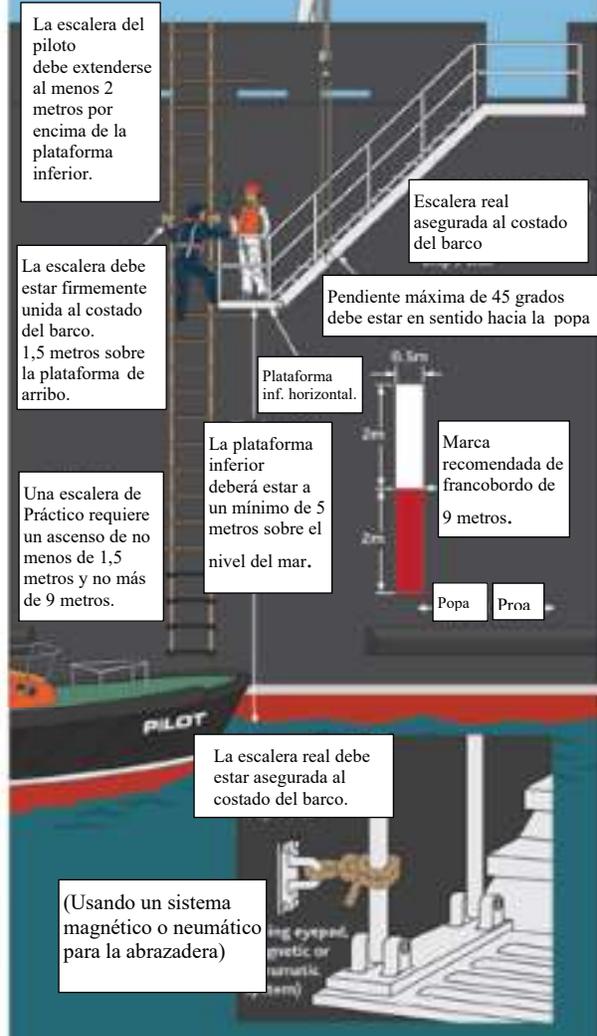
Disposición combinada para barcos con un abordaje de más de 9 metros. Cuando no hay puerta lateral disponible.

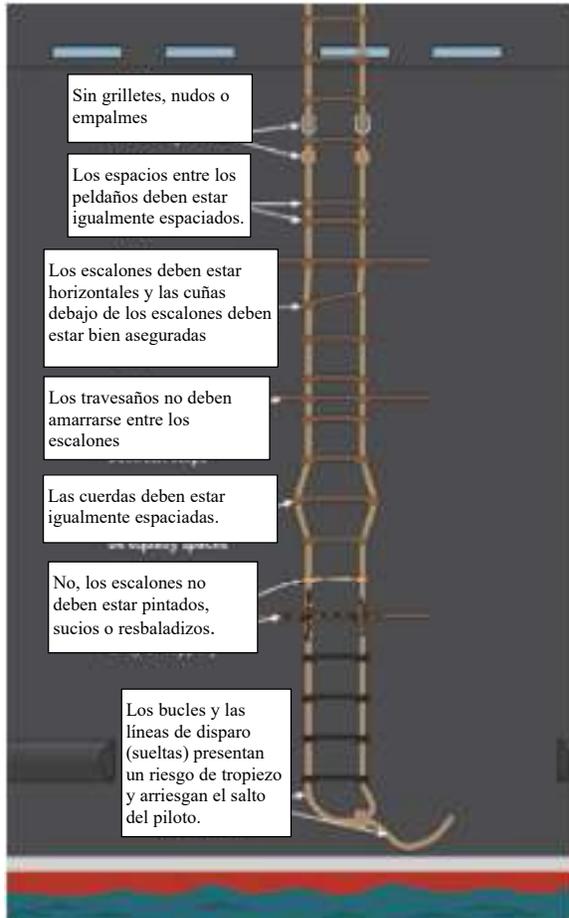
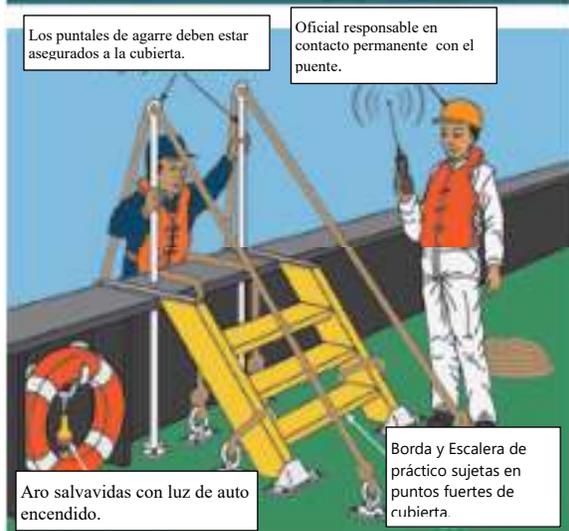
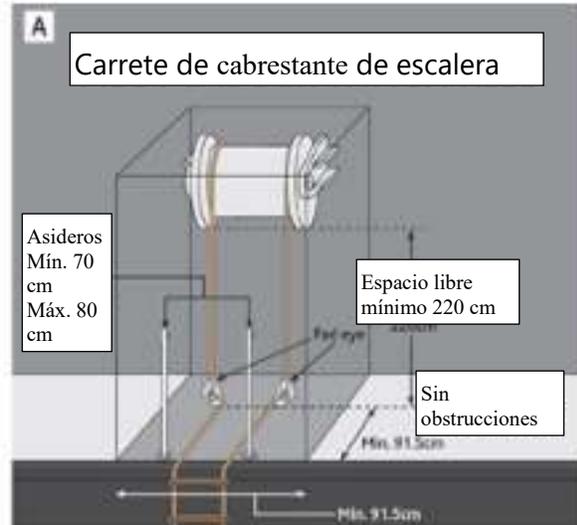
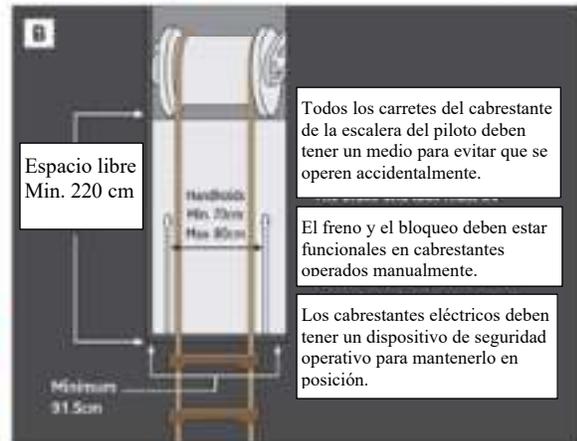
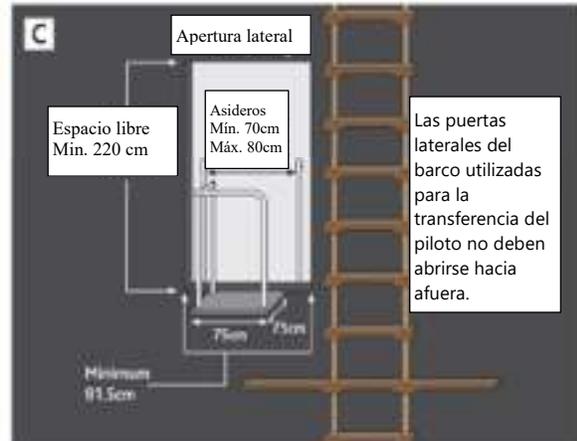
REQUIRED BOARDING ARRANGEMENTS FOR PILOT

In accordance with SOLAS Regulation 10/23 & IMO Resolution A.704(17)

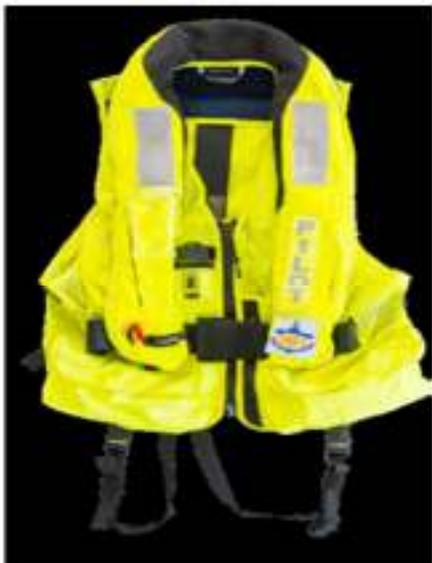
1

- Cintas retro reflectivas.
 - Luz que se active con el agua de mar
 - Inflado automático y manual con CO2.
 - Manguera de inflado manual
 - Asa de elevación.
 - Correas laterales ajustables
 - Cremallera de cierre frontal
 - Cinturón ajustable
 - Silbato.
- (Imágenes de referencia 1-6)

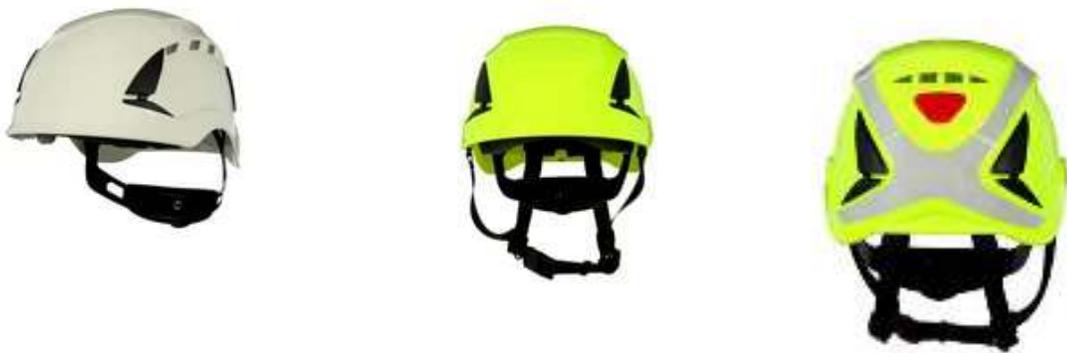
La misma Resolución 672 de 2011 de DIMAR, exige entre otros que el Piloto Práctico lleve siempre durante las maniobras de abordaje y desembarque un casco liviano y resistente que posea orificios, con barbiquejo y se recomiendan colores de alta visibilidad. (Imágenes de referencia)

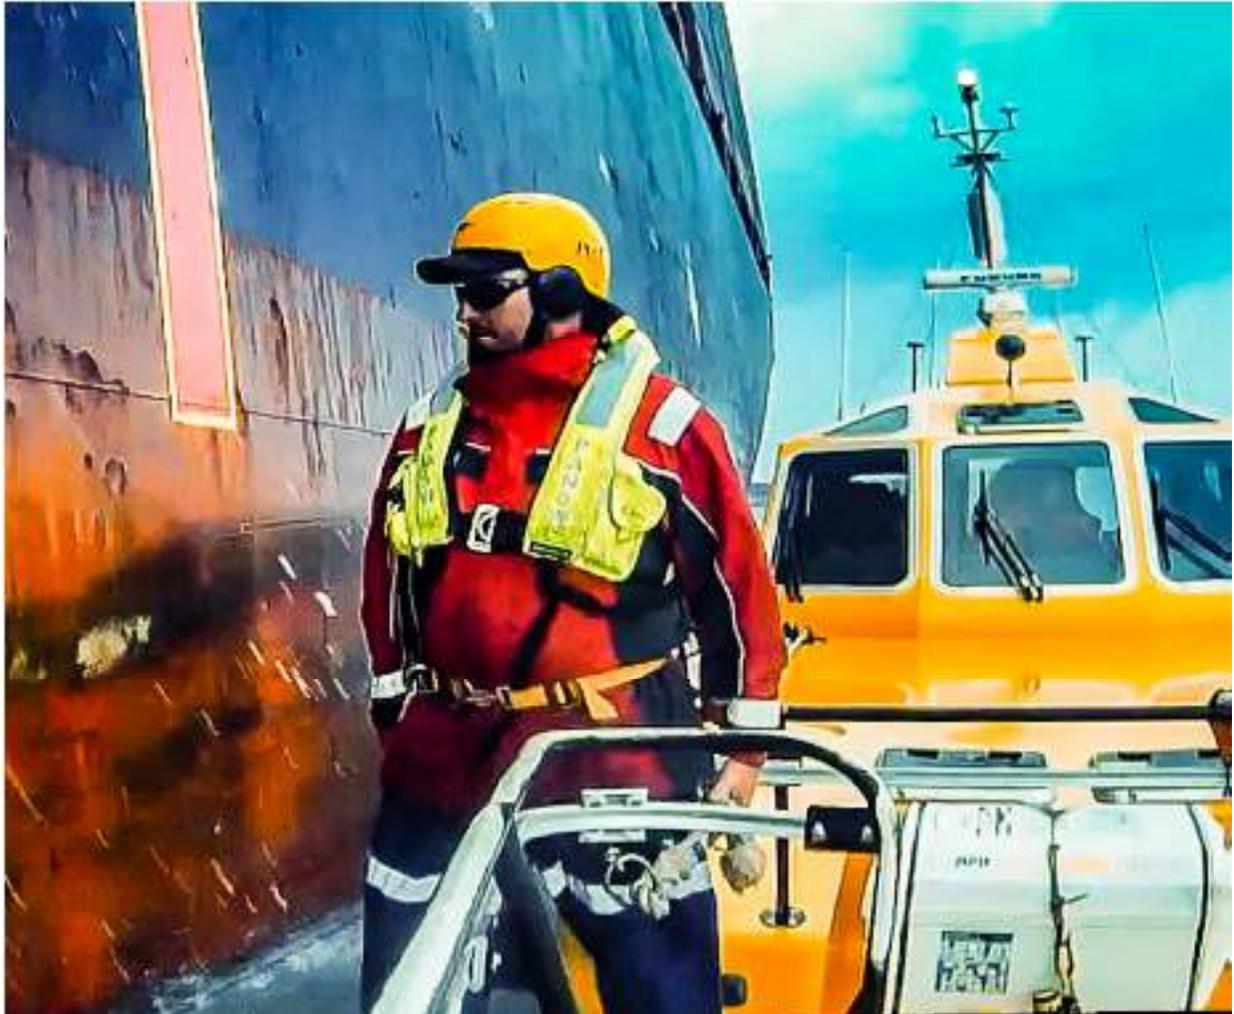
(Imagen tomada de “MARINE PILOT BOARDING LIFE JACKET VESTS” del catálogo de la empresa S.O.S. Marine de Australia)

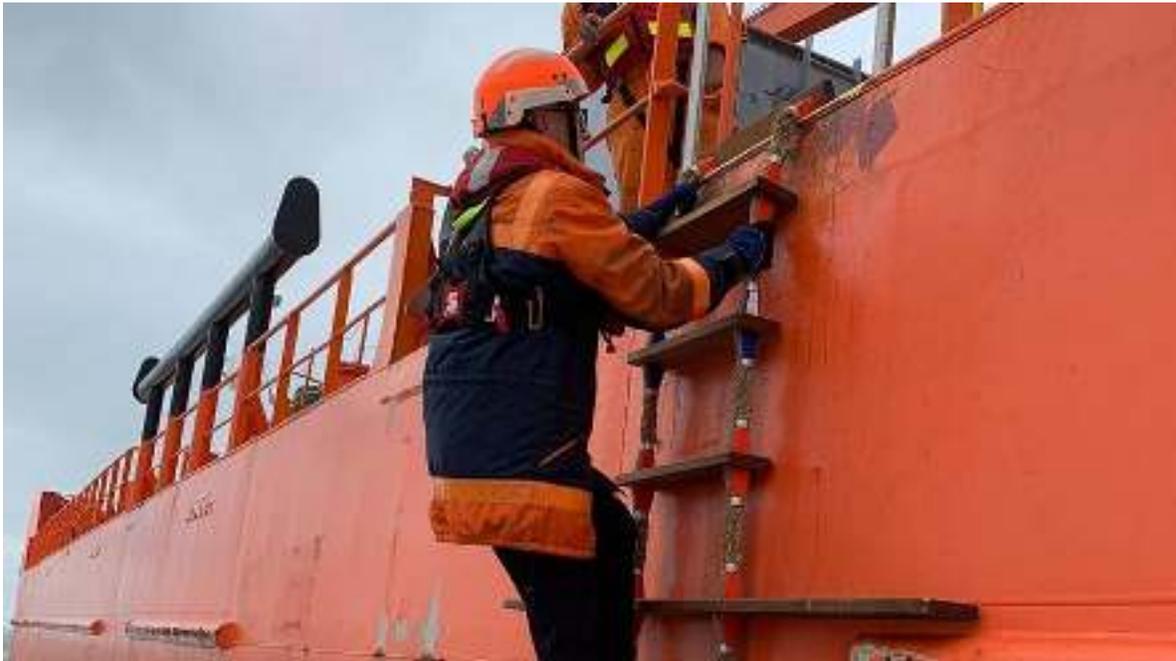
Son el conjunto de actividades y medidas seguras realizadas coordinadamente por los equipos en tierra, los tripulantes de buque y lancha, así como del mismo Piloto, con el fin de garantizar que la transferencia lancha/buque y viceversa se realice de forma idónea y minimizando riesgo de caídas.

(Foto: ICS/IMPA)
